BATTERIE ZERTIFIKAT

AVILOO
BATTERY DIAGNOSTICS

MARKE: BMW
MODELL: iX xDrive - 111,5 kWh

KILOMETERSTAND: 37.145 km
FIN: WBY61CF090CV34675
DATUM UND UHRZEIT:
18.09.26, 09:29

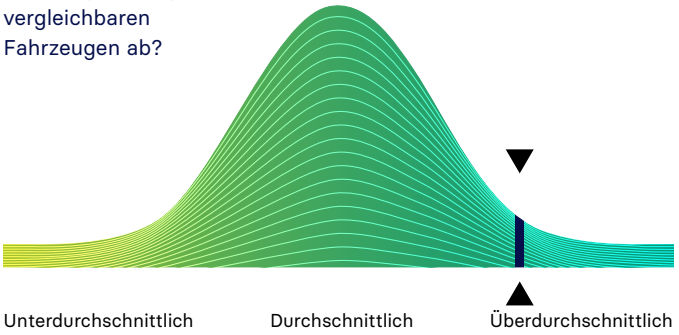
Unabhängig
GESUNDHEITSZUSTAND (SOH)

99,2 %

AUSGEZEICHNETER GESUNDHEITSZUSTAND – KEINE AUFFÄLLIGKEITEN
