BATTERIE ZERTIFIKAT

AVILOO
BATTERY DIAGNOSTICS

MARKE: Volkswagen
MODELL: ID3 - 58 kWh

KILOMETERSTAND: 24.063 km
FIN: WVWZZZE15RP005279
DATUM UND UHRZEIT:
06.08.26, 08:23

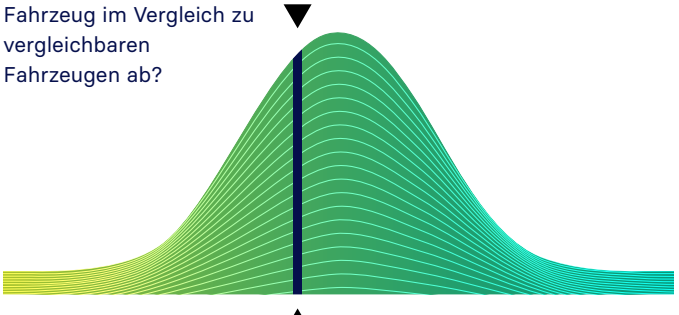
BENCHMARKING
Wie schneidet Ihr Fahrzeug im Vergleich zu vergleichbaren Fahrzeugen ab?
