BATTERIE ZERTIFIKAT

AVILOO
BATTERY DIAGNOSTICS

MARKE: Volkswagen
MODELL: ID3 - 58 kWh

KILOMETERSTAND: 34.277 km
FIN: WVWZZZE1ZN8004937
DATUM UND UHRZEIT:
11.09.26, 16:59

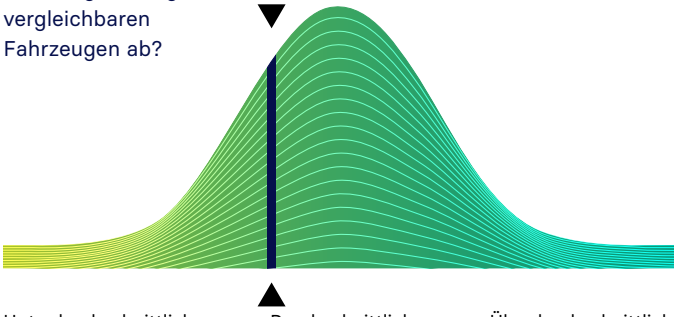
Unabhängig
GESUNDHEITSZUSTAND (SOH)

94,6 %

ENERGIE 55kWh | 58kWh

WLTP-REICHWEITE 402km | 425km
