BATTERIE ZERTIFIKAT

AVILOO
BATTERY DIAGNOSTICS

ZERTIFIKATNUMMER: 02F5A92D-9D56-454B-BC1A-29954559BD9D

MARKE: Audi
MODELL: Q7 TFSIe Quattro - 17,9 kWh

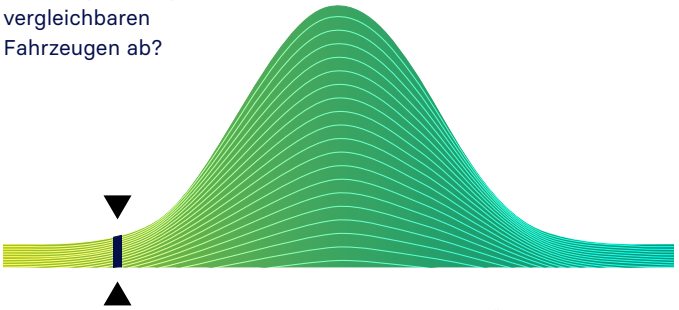
Unabhängig
GESUNDHEITSZUSTAND (SOH)

89,7 %

MÄSSIGER GESUNDHEITSZUSTAND – KEINE AUFFÄLLIGKEITEN

Basierend auf der detaillierten Batteriediagnose, die mit dem AVILOO FLASH Test durchgeführt wurde, bestätigen wir hiermit, dass sich die Antriebsbatterie dieses Fahrzeugs in einem mäßigen Zustand befindet.
