BATTERIE ZERTIFIKAT

AVILOO
BATTERY DIAGNOSTICS

MARKE: Cupra
MODELL: Terramar e-Hybrid - 25,7 kWh

KILOMETERSTAND: 3.549 km
FIN: VSSZZZKP5T1020107
DATUM UND UHRZEIT:
15.09.26, 13:37

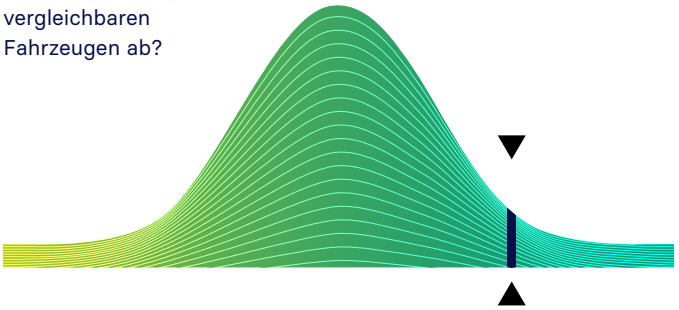
BENCHMARKING
Wie schneidet Ihr Fahrzeug im Vergleich zu vergleichbaren Fahrzeugen ab?

Unterdurchschnittlich | Durchschnittlich | Überdurchschnittlich
