BATTERIE ZERTIFIKAT

AVILOO
BATTERY DIAGNOSTICS

ZERTIFIKATNUMMER: B28D36C6-8B77-4DA5-87B1-1D922C7C4950

MARKE: Volkswagen
MODELL: ID.BUZZ - 79 kWh

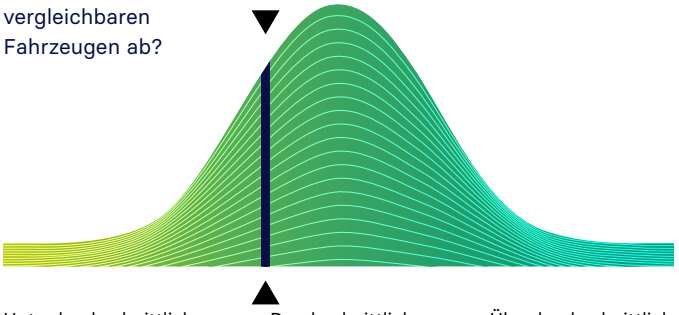
BENCHMARKING
Wie schneidet Ihr Fahrzeug im Vergleich zu vergleichbaren Fahrzeugen ab?

Unterdurchschnittlich | Durchschnittlich | Überdurchschnittlich
