BATTERIE ZERTIFIKAT

AVILOO
BATTERY DIAGNOSTICS

MARKE: Audi
MODELL: Q5 TFSIe - 17,9 kWh

KILOMETERSTAND: 97.903 km
FIN: WAUZZZFY9P2172358
DATUM UND UHRZEIT:
11.08.26, 11:13

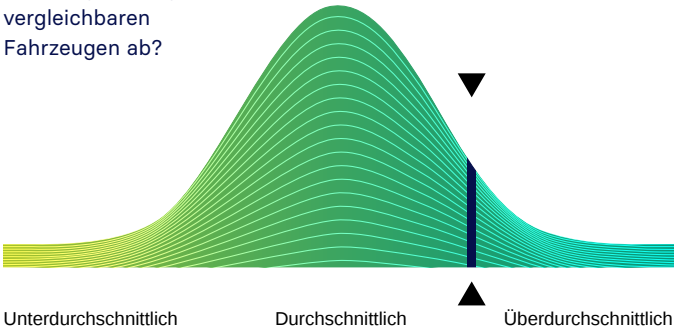
Unabhängig
GESUNDHEITSZUSTAND (SOH)

93,3 %

AUSGEZEICHNETER GESUNDHEITSZUSTAND – KEINE AUFFÄLLIGKEITEN
