BATTERIE ZERTIFIKAT

AVILOO
BATTERY DIAGNOSTICS

MARKE: Cupra
MODELL: Born - 58 kWh

KILOMETERSTAND: 45.402 km
FIN: VSSZZZK15RP031822
DATUM UND UHRZEIT:
09.09.26, 17:31

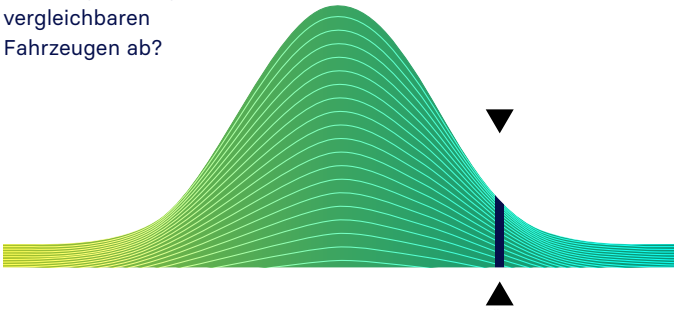
BENCHMARKING
Wie schneidet Ihr Fahrzeug im Vergleich zu vergleichbaren Fahrzeugen ab?

Unterdurchschnittlich | Durchschnittlich | Überdurchschnittlich
