BATTERIE ZERTIFIKAT

AVILOO
BATTERY DIAGNOSTICS

MARKE: Volkswagen
MODELL: ID3 - 58 kWh

KILOMETERSTAND: 33.513 km
FIN: WVWZZZE1ZPP050696
DATUM UND UHRZEIT:
08.08.26, 10:28

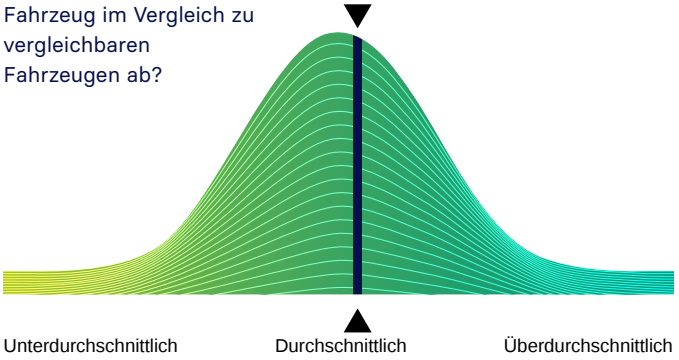
BENCHMARKING
Wie schneidet Ihr Fahrzeug im Vergleich zu vergleichbaren Fahrzeugen ab?

Unterdurchschnittlich | Durchschnittlich | Überdurchschnittlich

AUSGEZEICHNETER GESUNDHEITSZUSTAND – KEINE AUFFÄLLIGKEITEN
