BATTERIE ZERTIFIKAT

AVILOO
BATTERY DIAGNOSTICS

MARKE: Audi
MODELL: Q5 TFSIe - 17,9 kWh

KILOMETERSTAND: 99.190 km
FIN: WAUZZZFY9P2074091
DATUM UND UHRZEIT:
10.06.26, 15:27

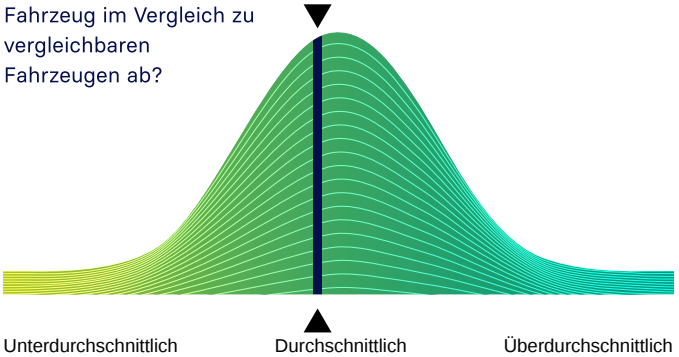
BENCHMARKING
Wie schneidet Ihr Fahrzeug im Vergleich zu vergleichbaren Fahrzeugen ab?
