BATTERIE ZERTIFIKAT

AVILOO
BATTERY DIAGNOSTICS

ZERTIFIKATSNUMMER: 05E228D0-B2B0-4D53-B1D5-E2D66E0E6012

MARKE: Cupra
MODELL: Born - 60 kWh

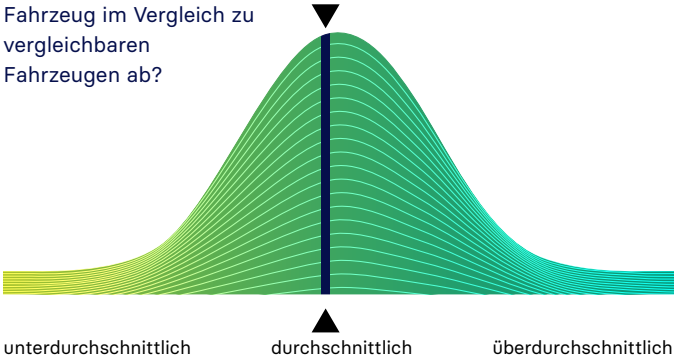
BENCHMARKING
Wie schneidet Ihr Fahrzeug im Vergleich zu vergleichbaren Fahrzeugen ab?

unterdurchschnittlich | durchschnittlich | überdurchschnittlich
